## Fiche retour d'expérience – Edition 2017

# RESTAURATION DU SITE DE L'ÉTANG DES 7 CHENES

Maitre d'ouvrage : Commune de Namsheim

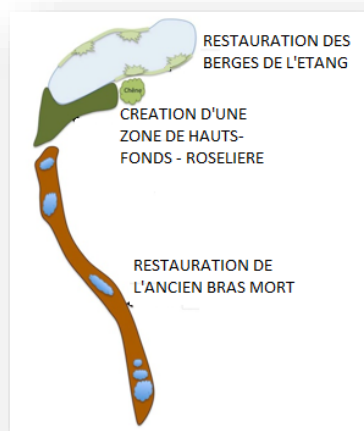
Schéma des travaux réalisés sur le site de l'étang des 7 chênes.

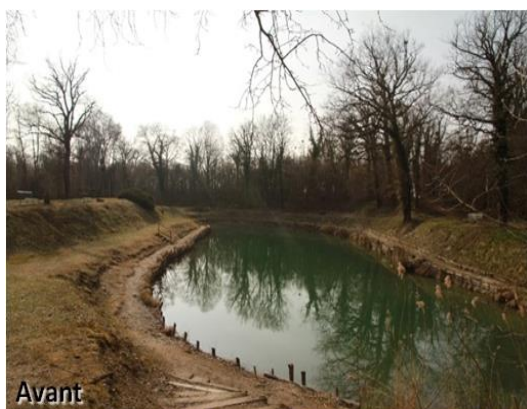
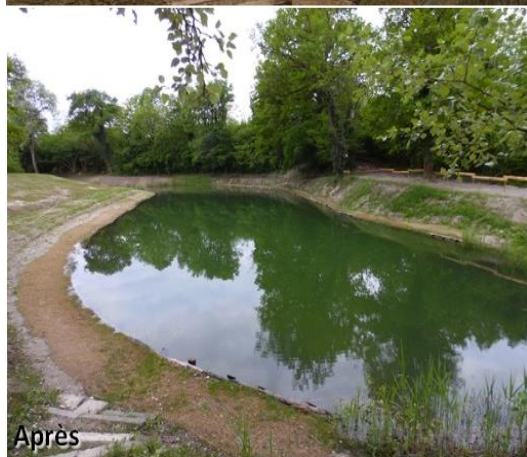
### Réaménagement des berges

Les berges de l'étang ont été restaurées en remplaçant les protections de berges existantes par un tunage et du géotextile. Un enherbement de celles-ci a aussi été mis en place. Des hauts fonds pouvant accueillir une roselière ont été créés dans la partie sud de l'étang.

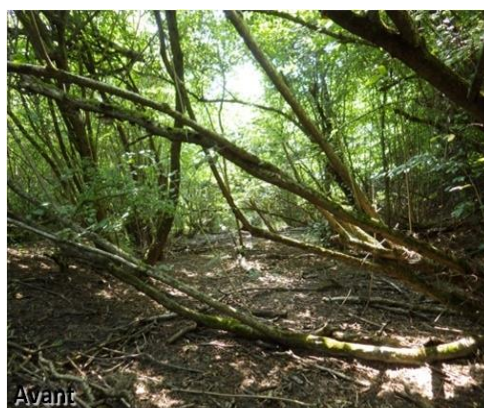
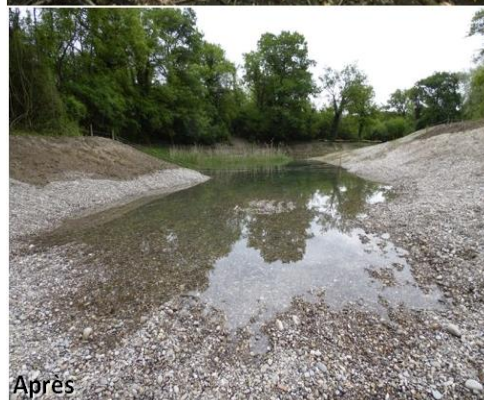
### Renaturation du bras mort

L'ancien bras mort était fermé par la végétation : une partie de celle-ci a donc dû être enlevée, les espèces remarquables ont été maintenues. Différentes dépressions ont été creusées jusqu'au toit de la nappe afin de créer un réseau de mares pouvant accueillir plusieurs espèces d'amphibiens.

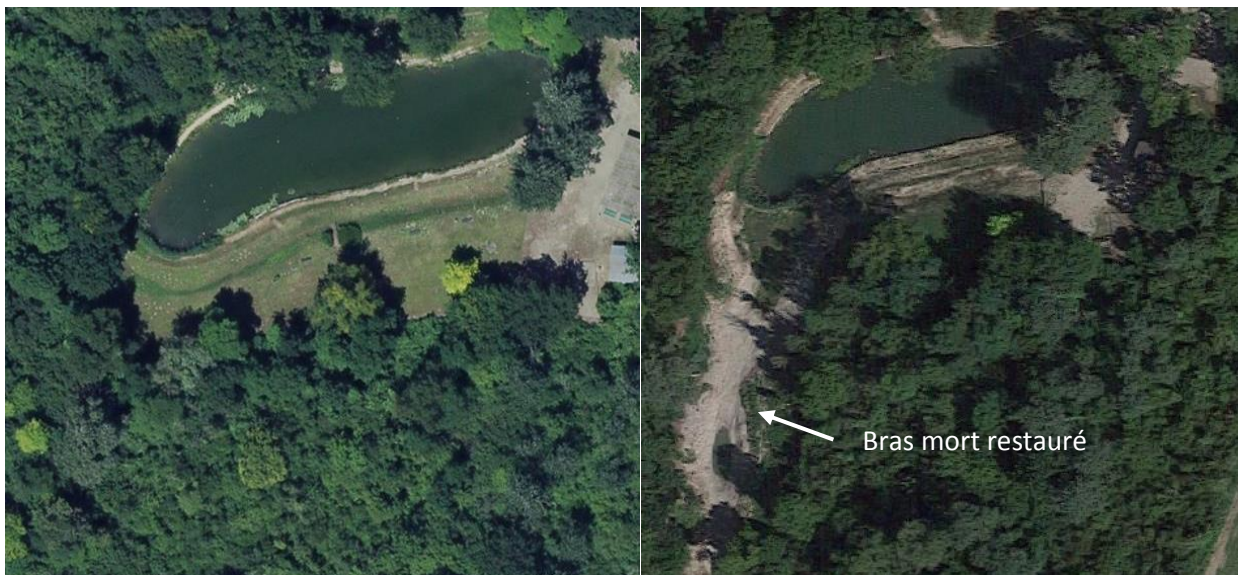
### Vue aérienne du site avant et après les travaux
